Quick scan stoom- en condensaatsysteem van XXXXX BV te XXXX.

Uitgevoerd op 28 september 2006.

Rapportdatum : 3 oktober 2006
Relatienummer : 250501
Rapportnummer : 060902R01
Uitgavenummer : 01

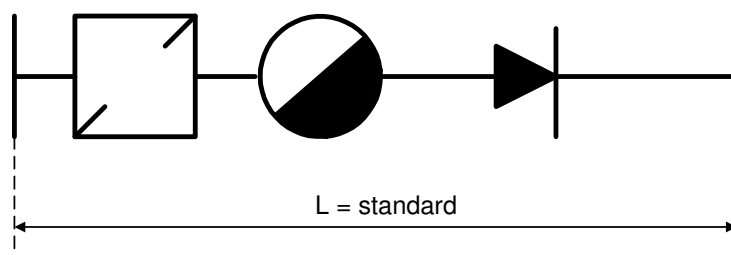
1. Er is bij XXXX geen gestandaardiseerd document voor de aanleg/uitvoering van stoom- en condensaatnetten. Hierdoor is de uitvoering op sommige locaties niet doordacht. Wij adviseren u een document hiervoor te laten opstellen. De lijst uit hoofdstuk 3 kan hiervoor als leidraad worden gebruikt.
2. In elke situatie is voor de bij XXXX toegepaste condenspotten een filter en een terugslagklep benodigd. Geen enkele condenspotten was voorzien van een filter of een terugslagklep. Afgezien van het tegenhouden van vuil zorgt een filter ook voor een geringe bescherming tegen waterslag. Het samenbouwsel van deze componenten kan worden gestandaardiseerd waardoor engineering en onderhoud makkelijker wordt. Zie hiervoor onderstaande tekening.

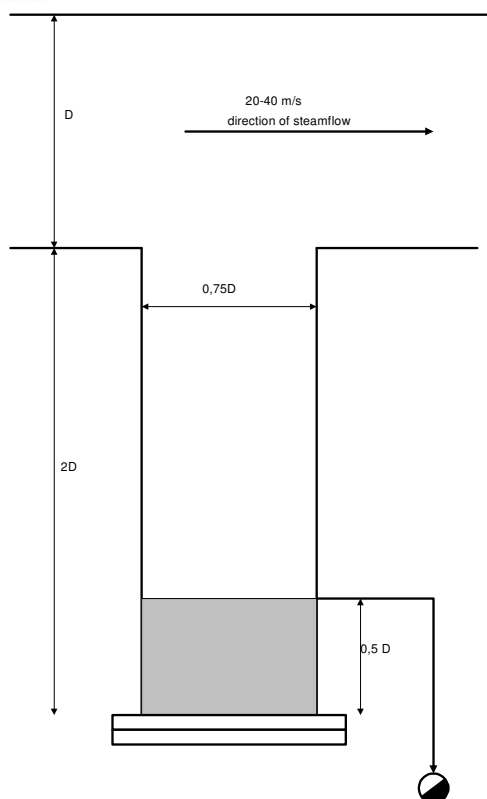
3. Op een aantal locaties zijn de watervangers voor de ontwatering van stoomleidingen te krap. Zie voor een goede dimensionering de schets op de volgende bladzijde.

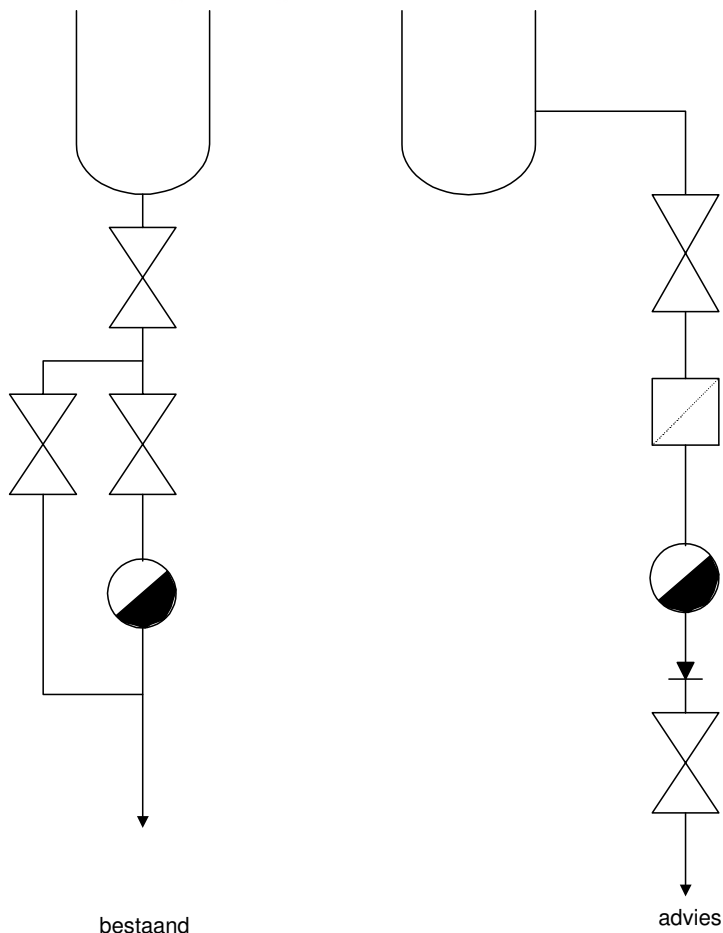
4. Aangezien dagelijks het stoomsysteem van druk af gaat is het gebruik van stopafsluiters niet echt noodzakelijk. Zeer zeker vóór en ná de ontwateringscondenspotten kan hiervan worden afgezien. Dit bespaart onderhoudskosten, vervangingskosten, en stralingsverliezen. Indien hier toch voor wordt gekozen dient de keuze en plaatsing van appendages te worden vastgelegd in het document van no. 1. Door de huidige keuze zijn er onnodig veel afsluiters gebruikt én is onderhoud tijdens productieuren niet mogelijk (foto 16). Wij adviseren u het rechter figuur op de volgende bladzijde te gebruiken voor het ontwateren van stoomleidingen.

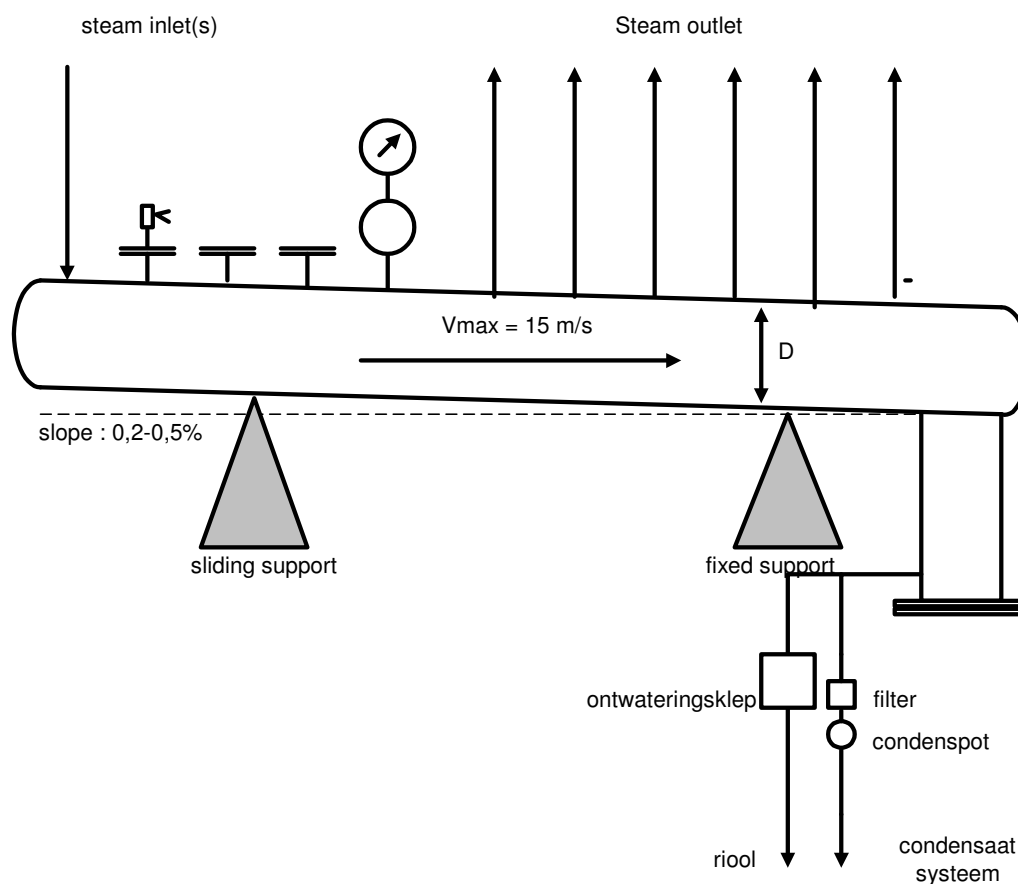
10. De stoom verdeelstukken zijn niet optimaal geëngineerd. Ze liggen niet op afschot en de stoomafsluiters zijn niet geïsoleerd (foto 17 en 22). Dit veroorzaakt een fors stralingsverlies en hierdoor extra kosten voor gebouwenkoeling. (zie onderstaande tekening)

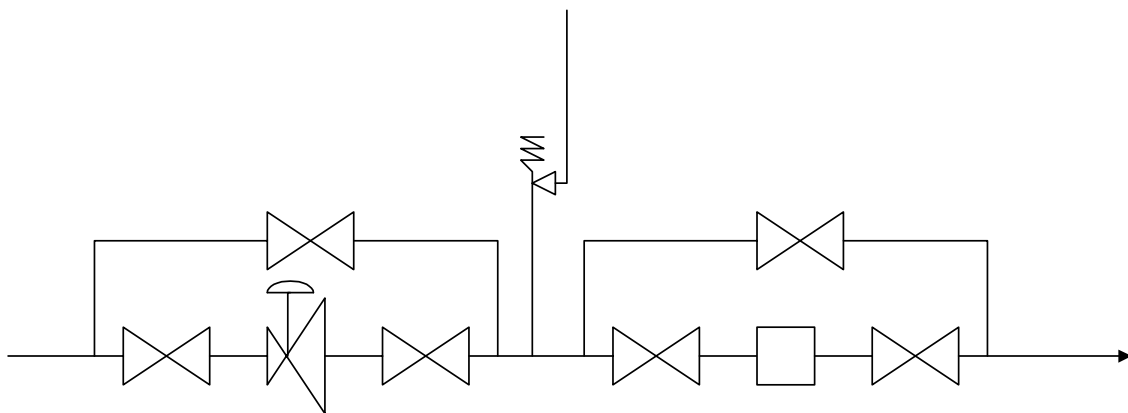
bestaand clean steam reduceer

12. Op twee plaatsen (foto 39 en 40) zijn TD condenspotten verkeerd gemonteerd. Deze dienen dusdanig gemonteerd te worden dat de schijf horizontaal ligt. De toegepaste condenspotten dienen in een horizontale leiding te worden gemonteerd.
13. Op zeer veel plaatsen worden onnodig veel appendages gebruikt. Dit heeft een onnodig hoge investering veroorzaakt en zal in de toekomst onnodig veel onderhoud vragen. Een goed doordacht systeem heeft een minimaal vereist aantal componenten en zal, indien vereist, onderhoud tijdens bedrijf mogelijk maken. Als voorbeeld de bestaande reduceerstraat voor "Clean Steam"
